亶理町立小中学校安全点検箇所位置図

宮城県亶理郡亶理町

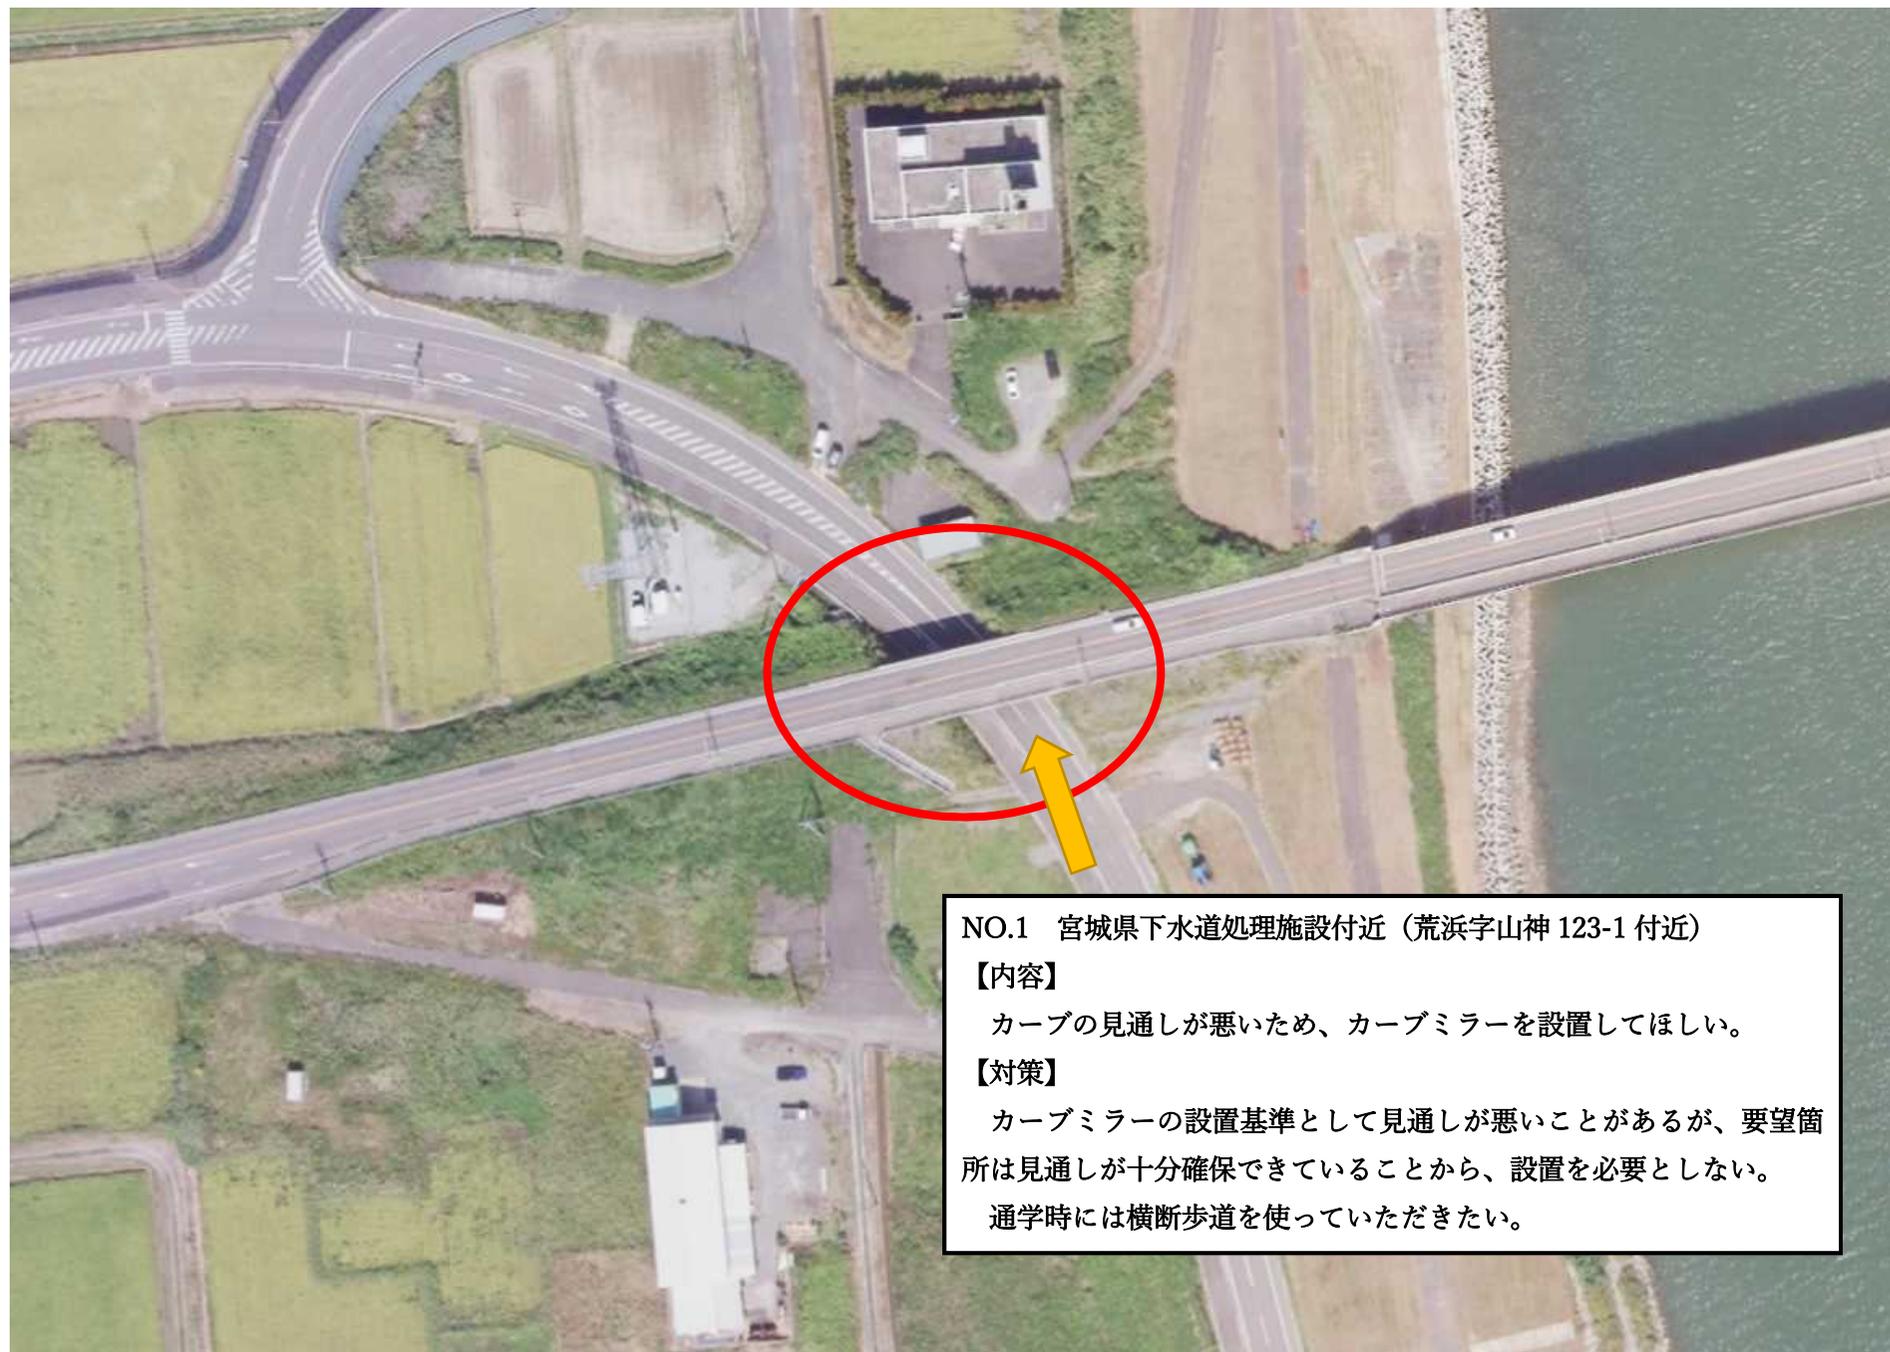
NO.1 宮城県下水道処理施設付近（荒浜字山神 123-1 付近）

【内容】
カーブの見通しが悪いため、カーブミラーを設置してほしい。

【対策】
カーブミラーの設置基準として見通しが悪いことがあるが、要望箇所は見通しが十分確保できていることから、設置を必要としない。
通学時には横断歩道を使っていたきたい。

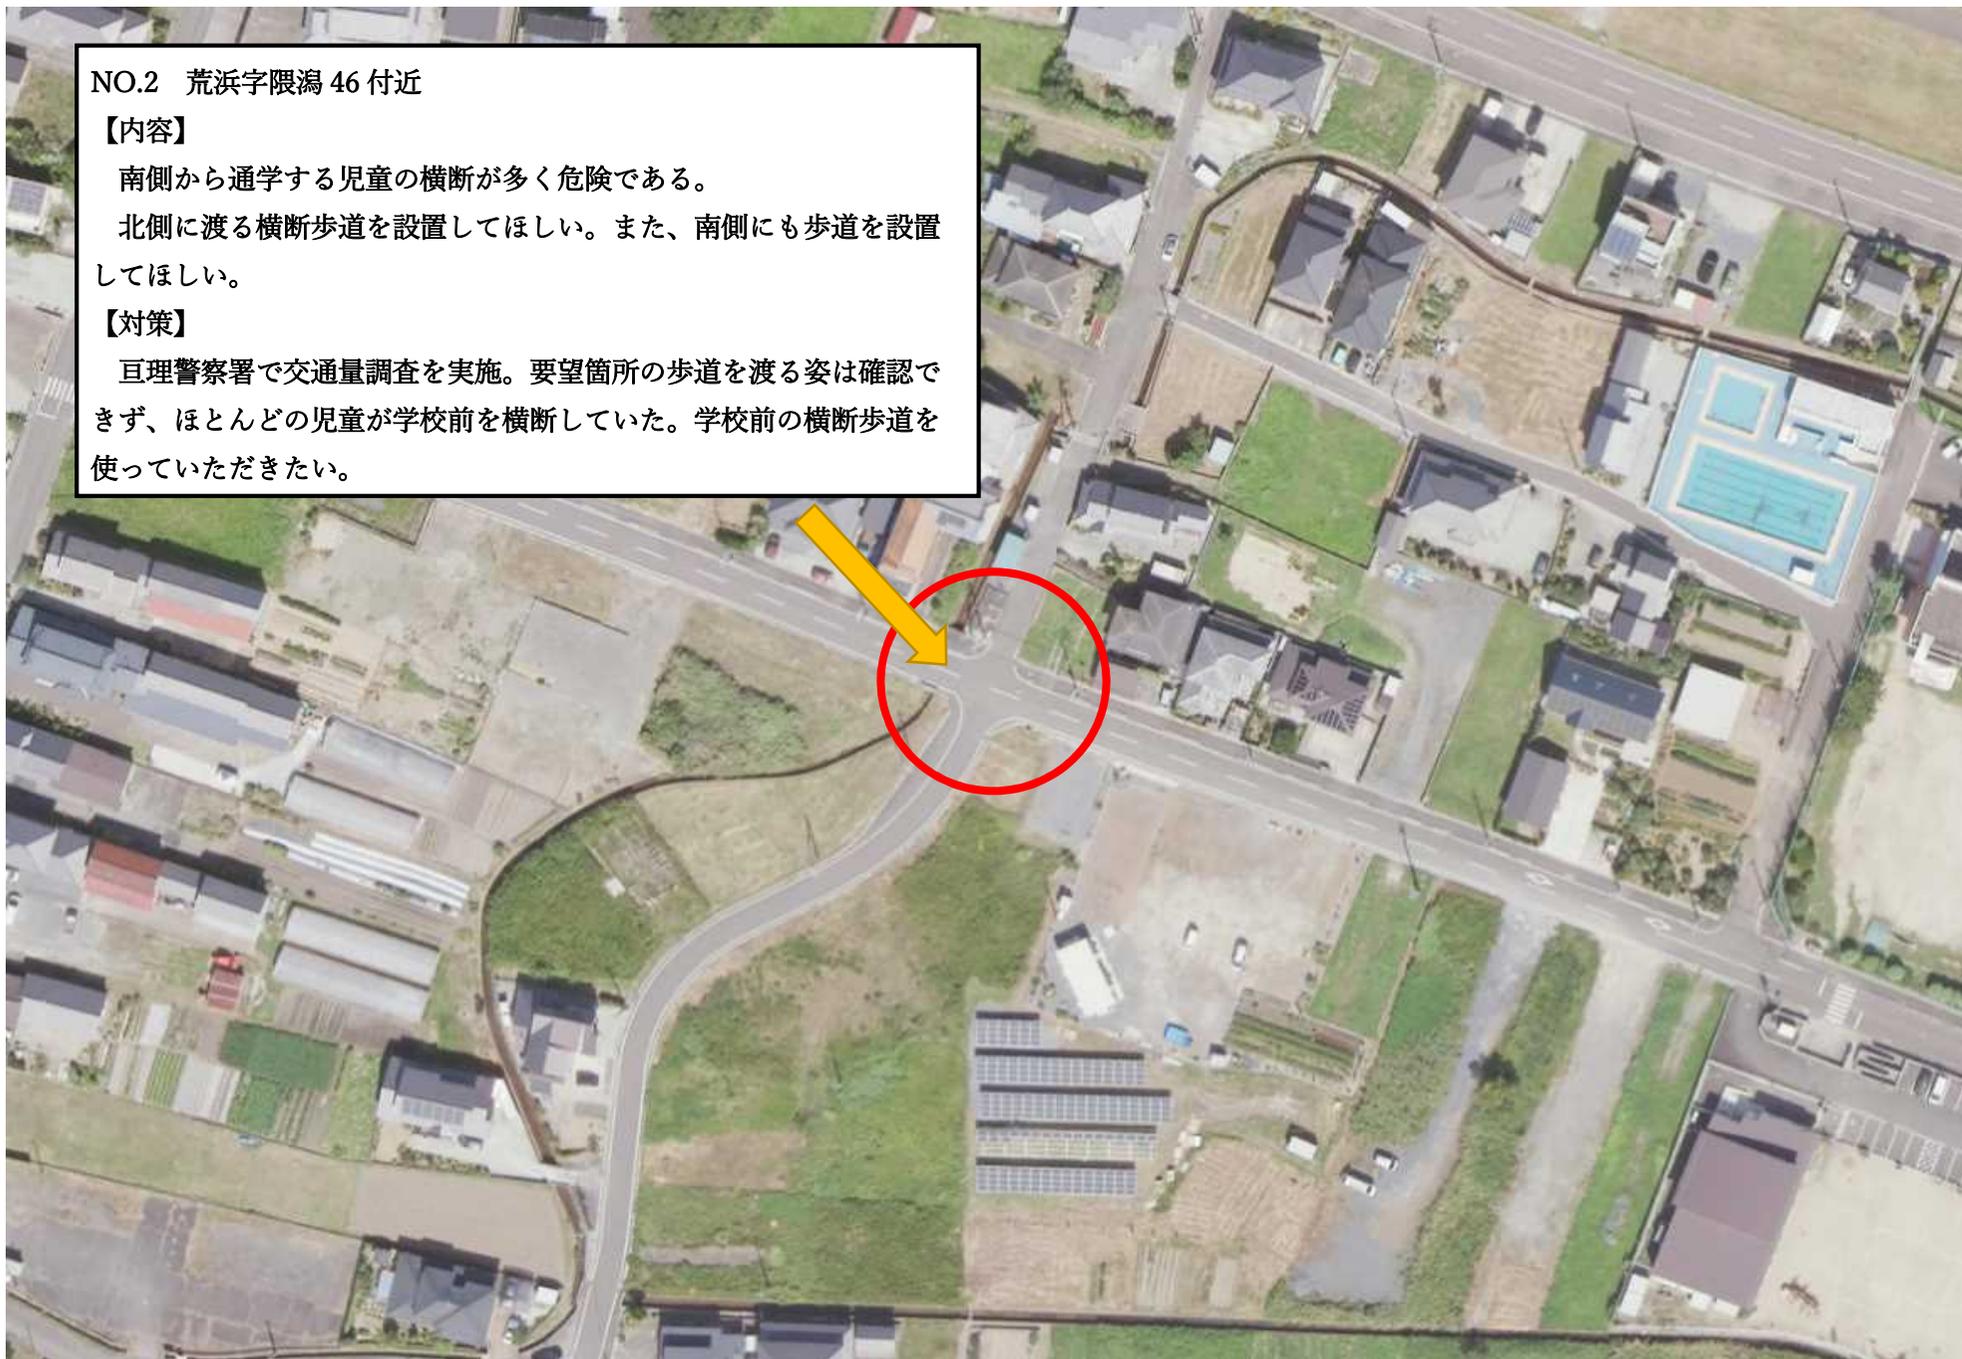
NO.2 荒浜字隈潟 46 付近

南側から通学する児童の横断が多く危険である。

北側に渡る横断歩道を設置してほしい。また、南側にも歩道を設置してほしい。

巨理警察署で交通量調査を実施。要望箇所の歩道を渡る姿は確認できず、ほとんどの児童が学校前を横断していた。学校前の横断歩道を使っていたきたい。

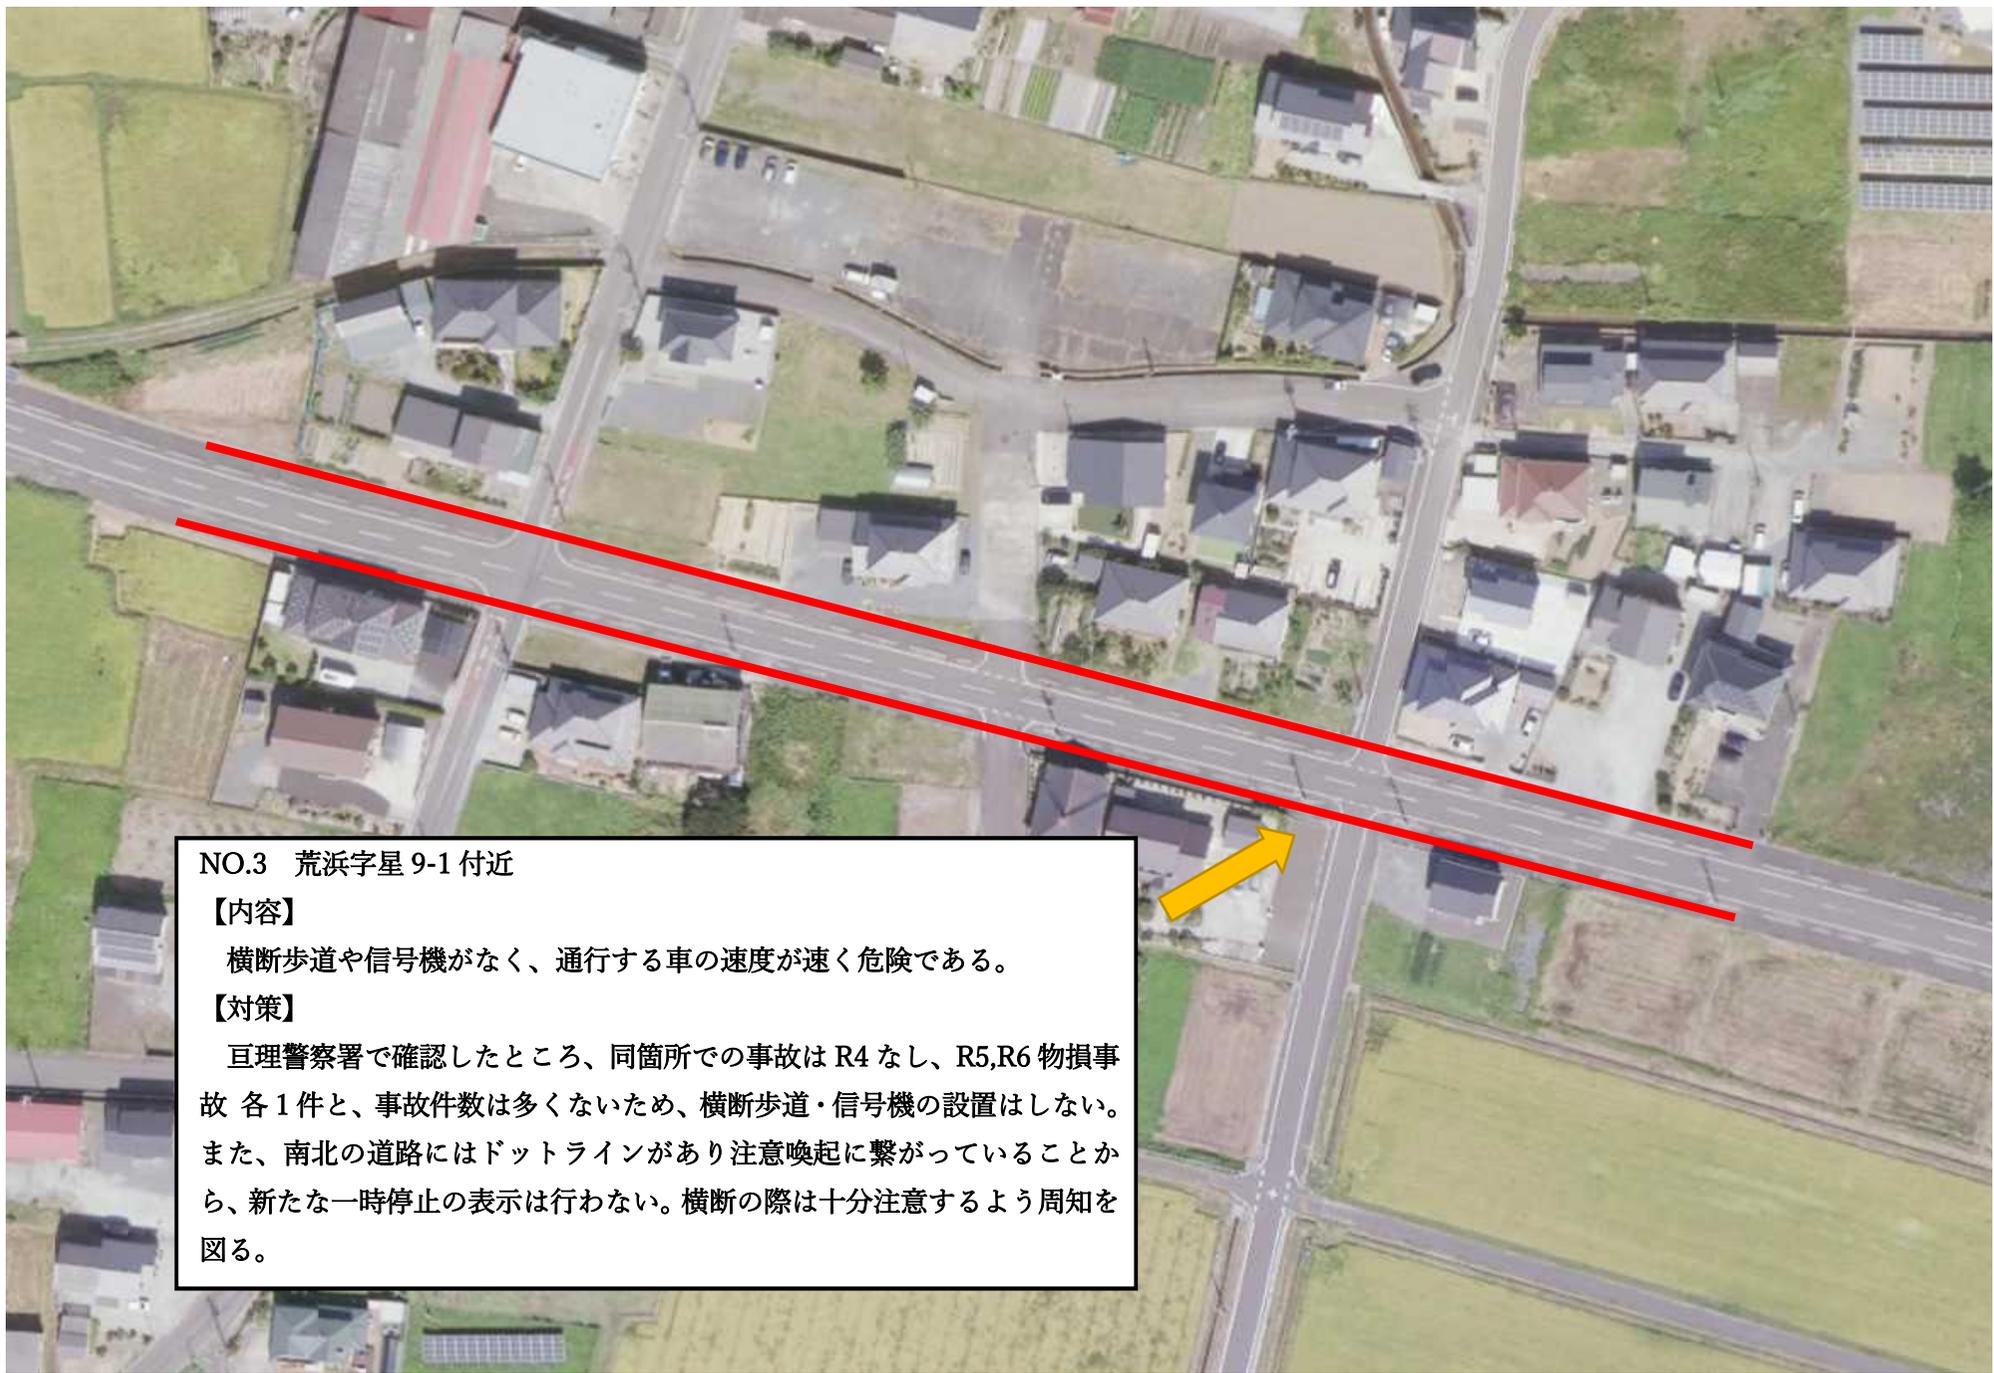
NO.3 荒浜字星 9-1 付近

横断歩道や信号機がなく、通行する車の速度が速く危険である。

亙理警察署で確認したところ、同箇所での事故は R4 なし、R5,R6 物損事故 各 1 件と、事故件数は多くないため、横断歩道・信号機の設置はしない。また、南北の道路にはドットラインがあり注意喚起に繋がっていることから、新たな一時停止の表示は行わない。横断の際は十分注意するよう周知を図る。

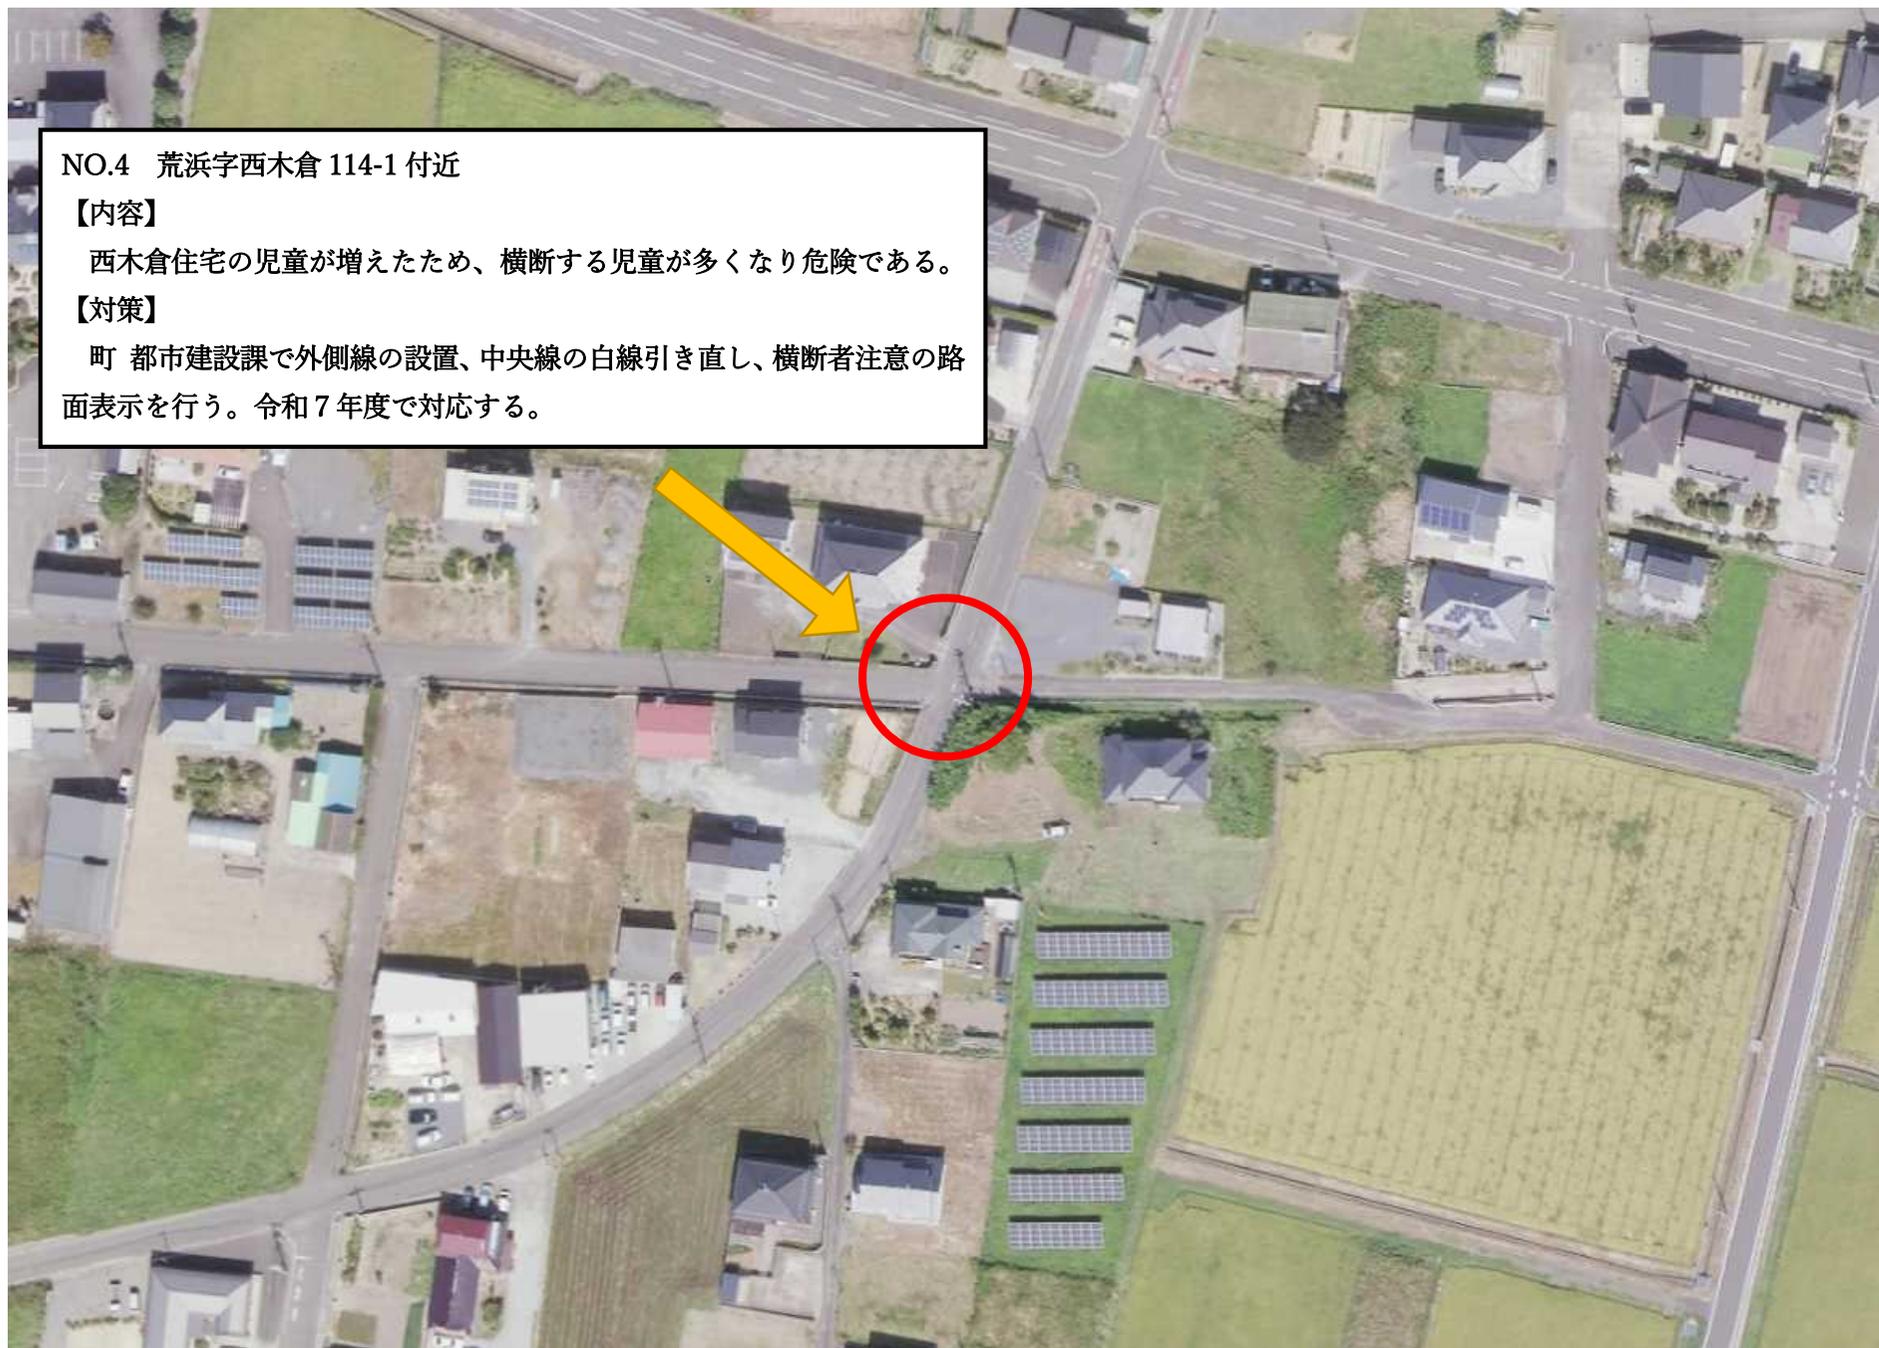
NO.4 荒浜字西木倉 114-1 付近

西木倉住宅の児童が増えたため、横断する児童が多くなり危険である。

町 都市建設課で外側線の設置、中央線の白線引き直し、横断者注意の路面表示を行う。令和7年度で対応する。

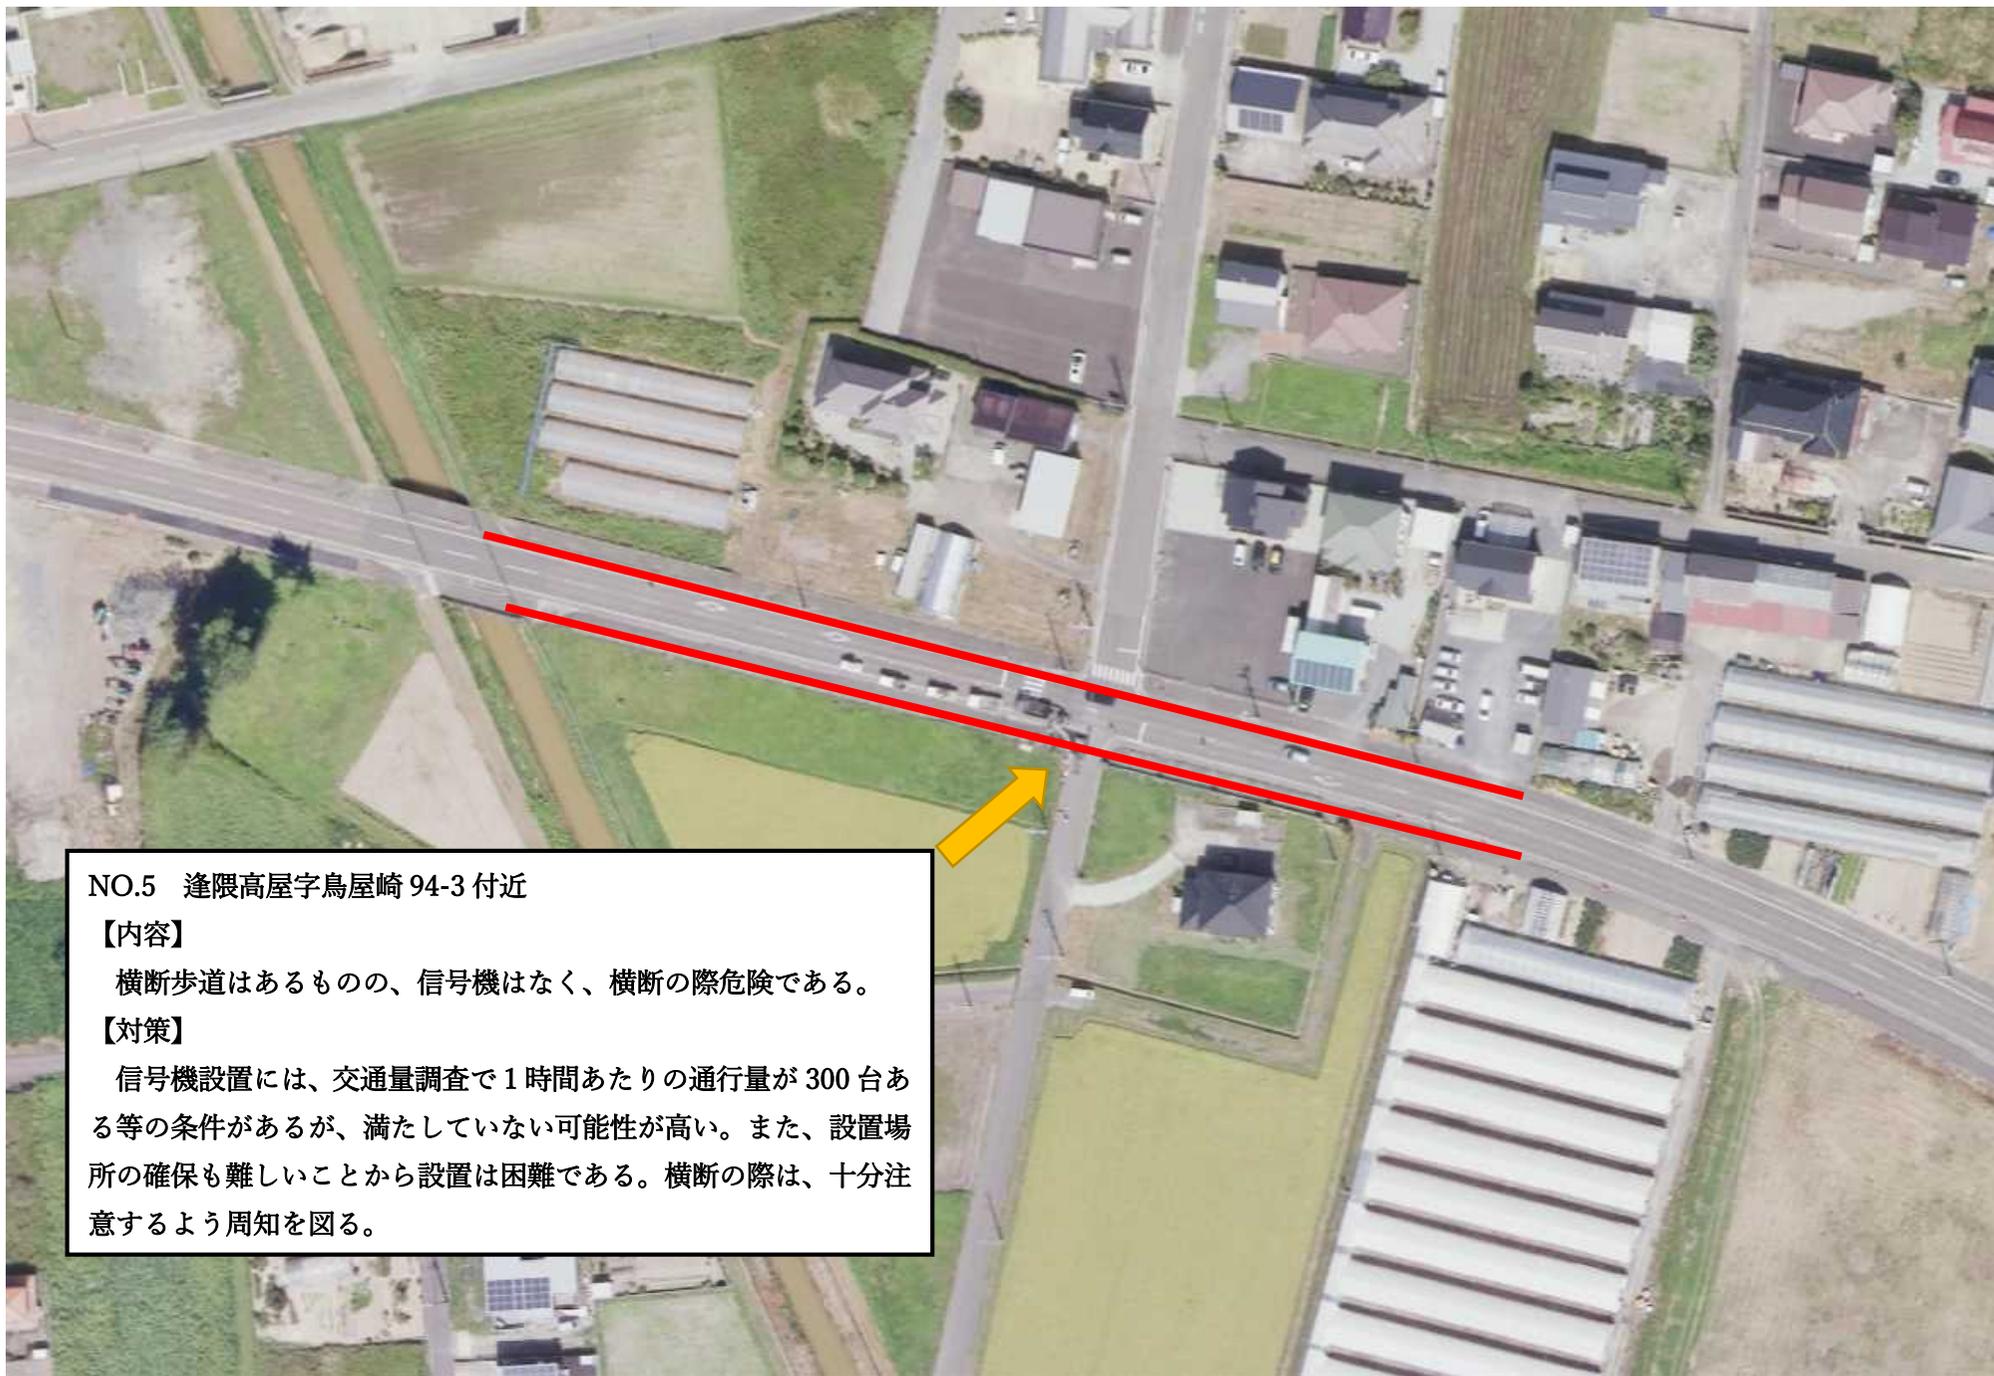
NO.5 逢隈高屋字鳥屋崎 94-3 付近

横断歩道はあるものの、信号機はなく、横断の際危険である。

信号機設置には、交通量調査で1時間あたりの通行量が300台ある等の条件があるが、満たしていない可能性が高い。また、設置場所の確保も難しいことから設置は困難である。横断の際は、十分注意するよう周知を図る。

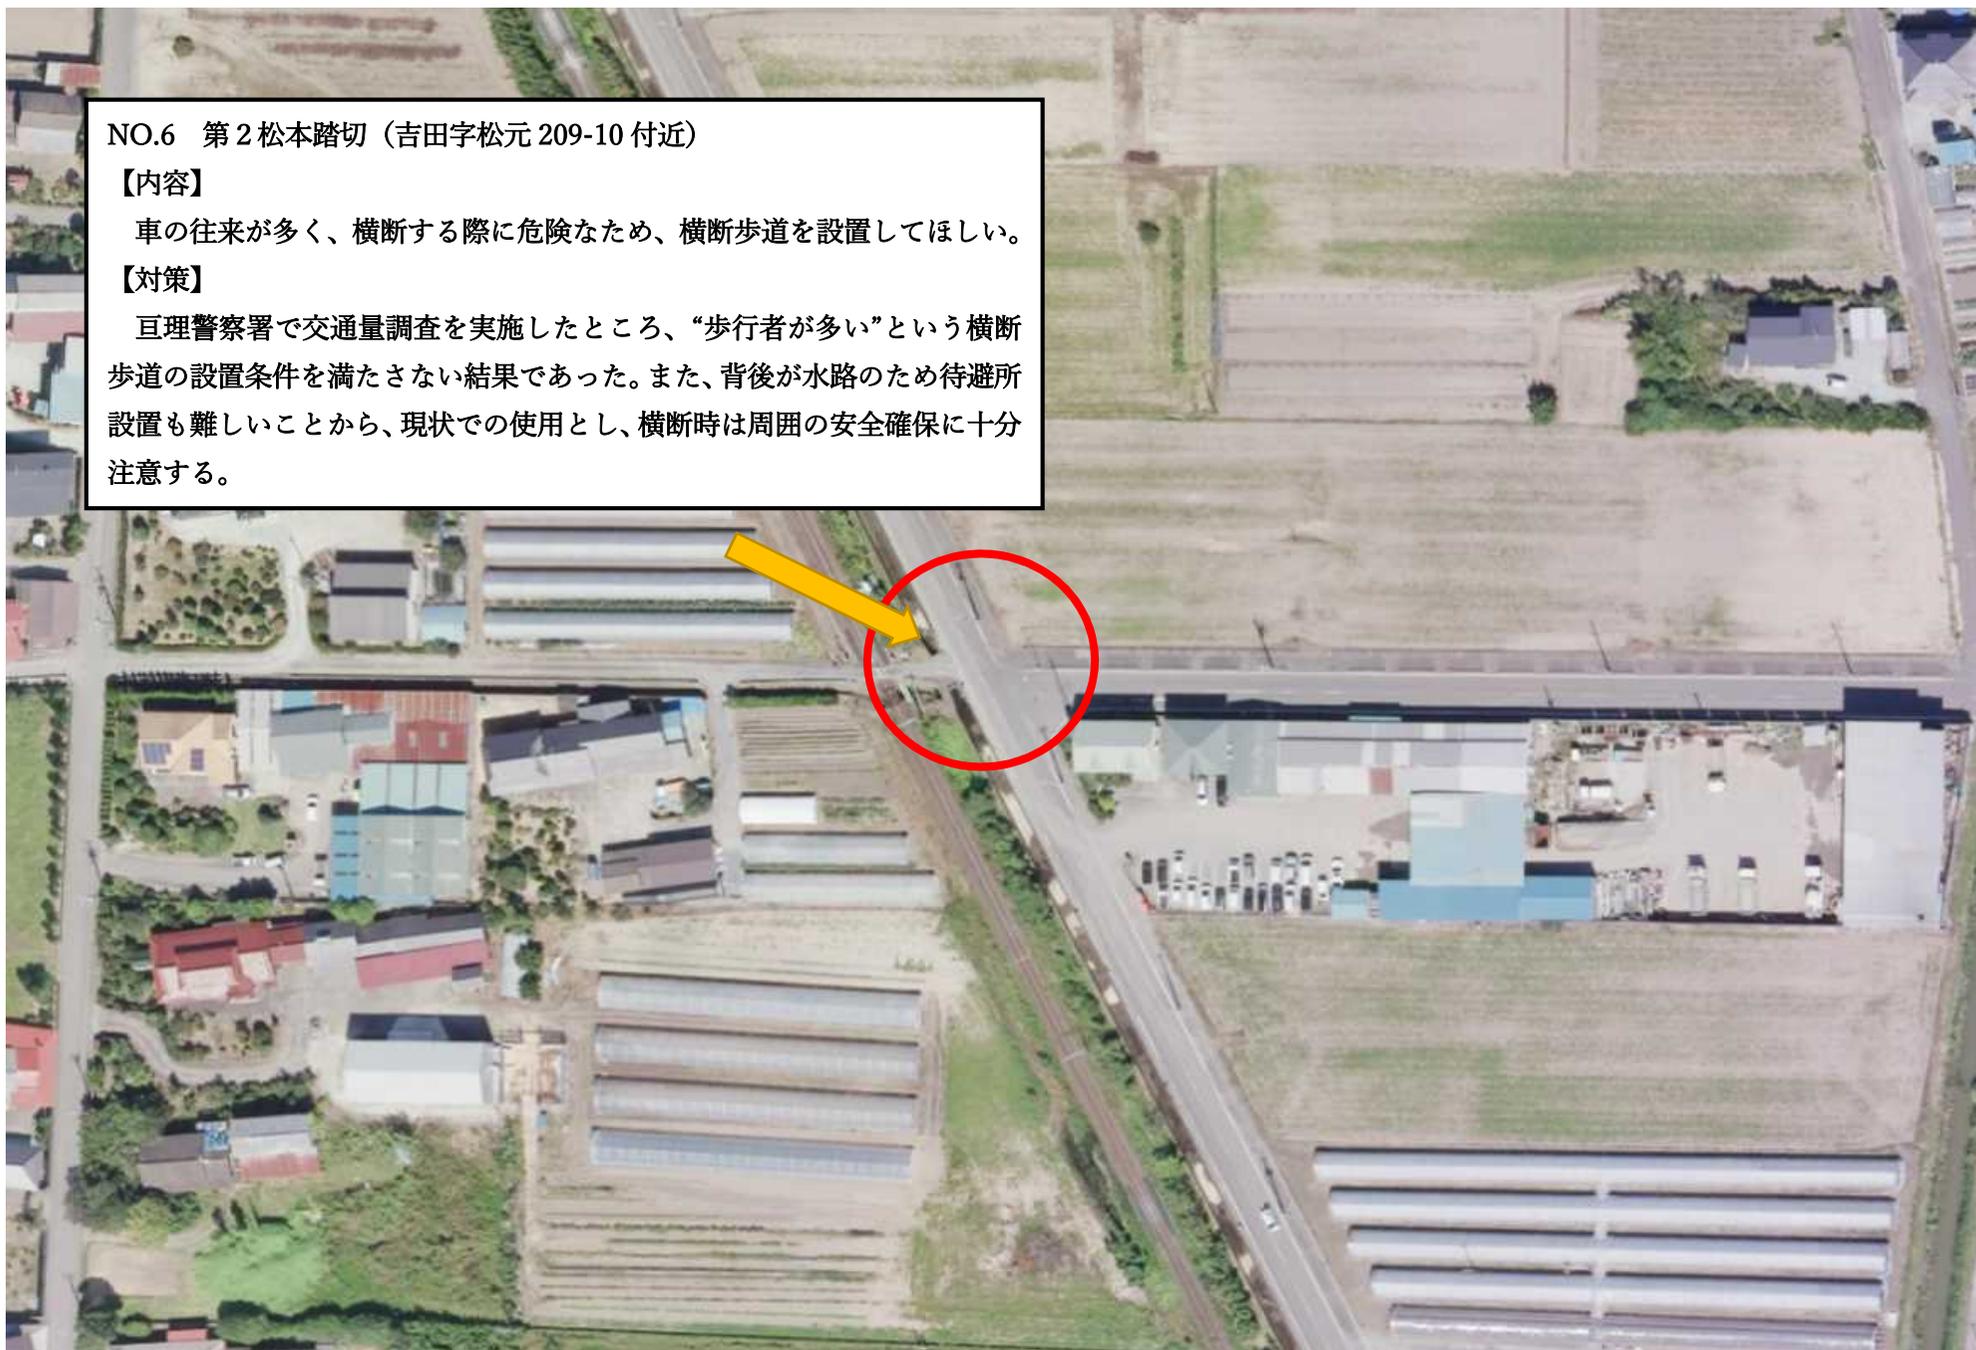
NO.6 第2松本踏切（吉田字松元 209-10 付近）

車の往来が多く、横断する際に危険なため、横断歩道を設置してほしい。

巨理警察署で交通量調査を実施したところ、“歩行者が多い”という横断歩道の設置条件を満たさない結果であった。また、背後が水路のため待避所設置も難しいことから、現状での使用とし、横断時は周囲の安全確保に十分注意する。

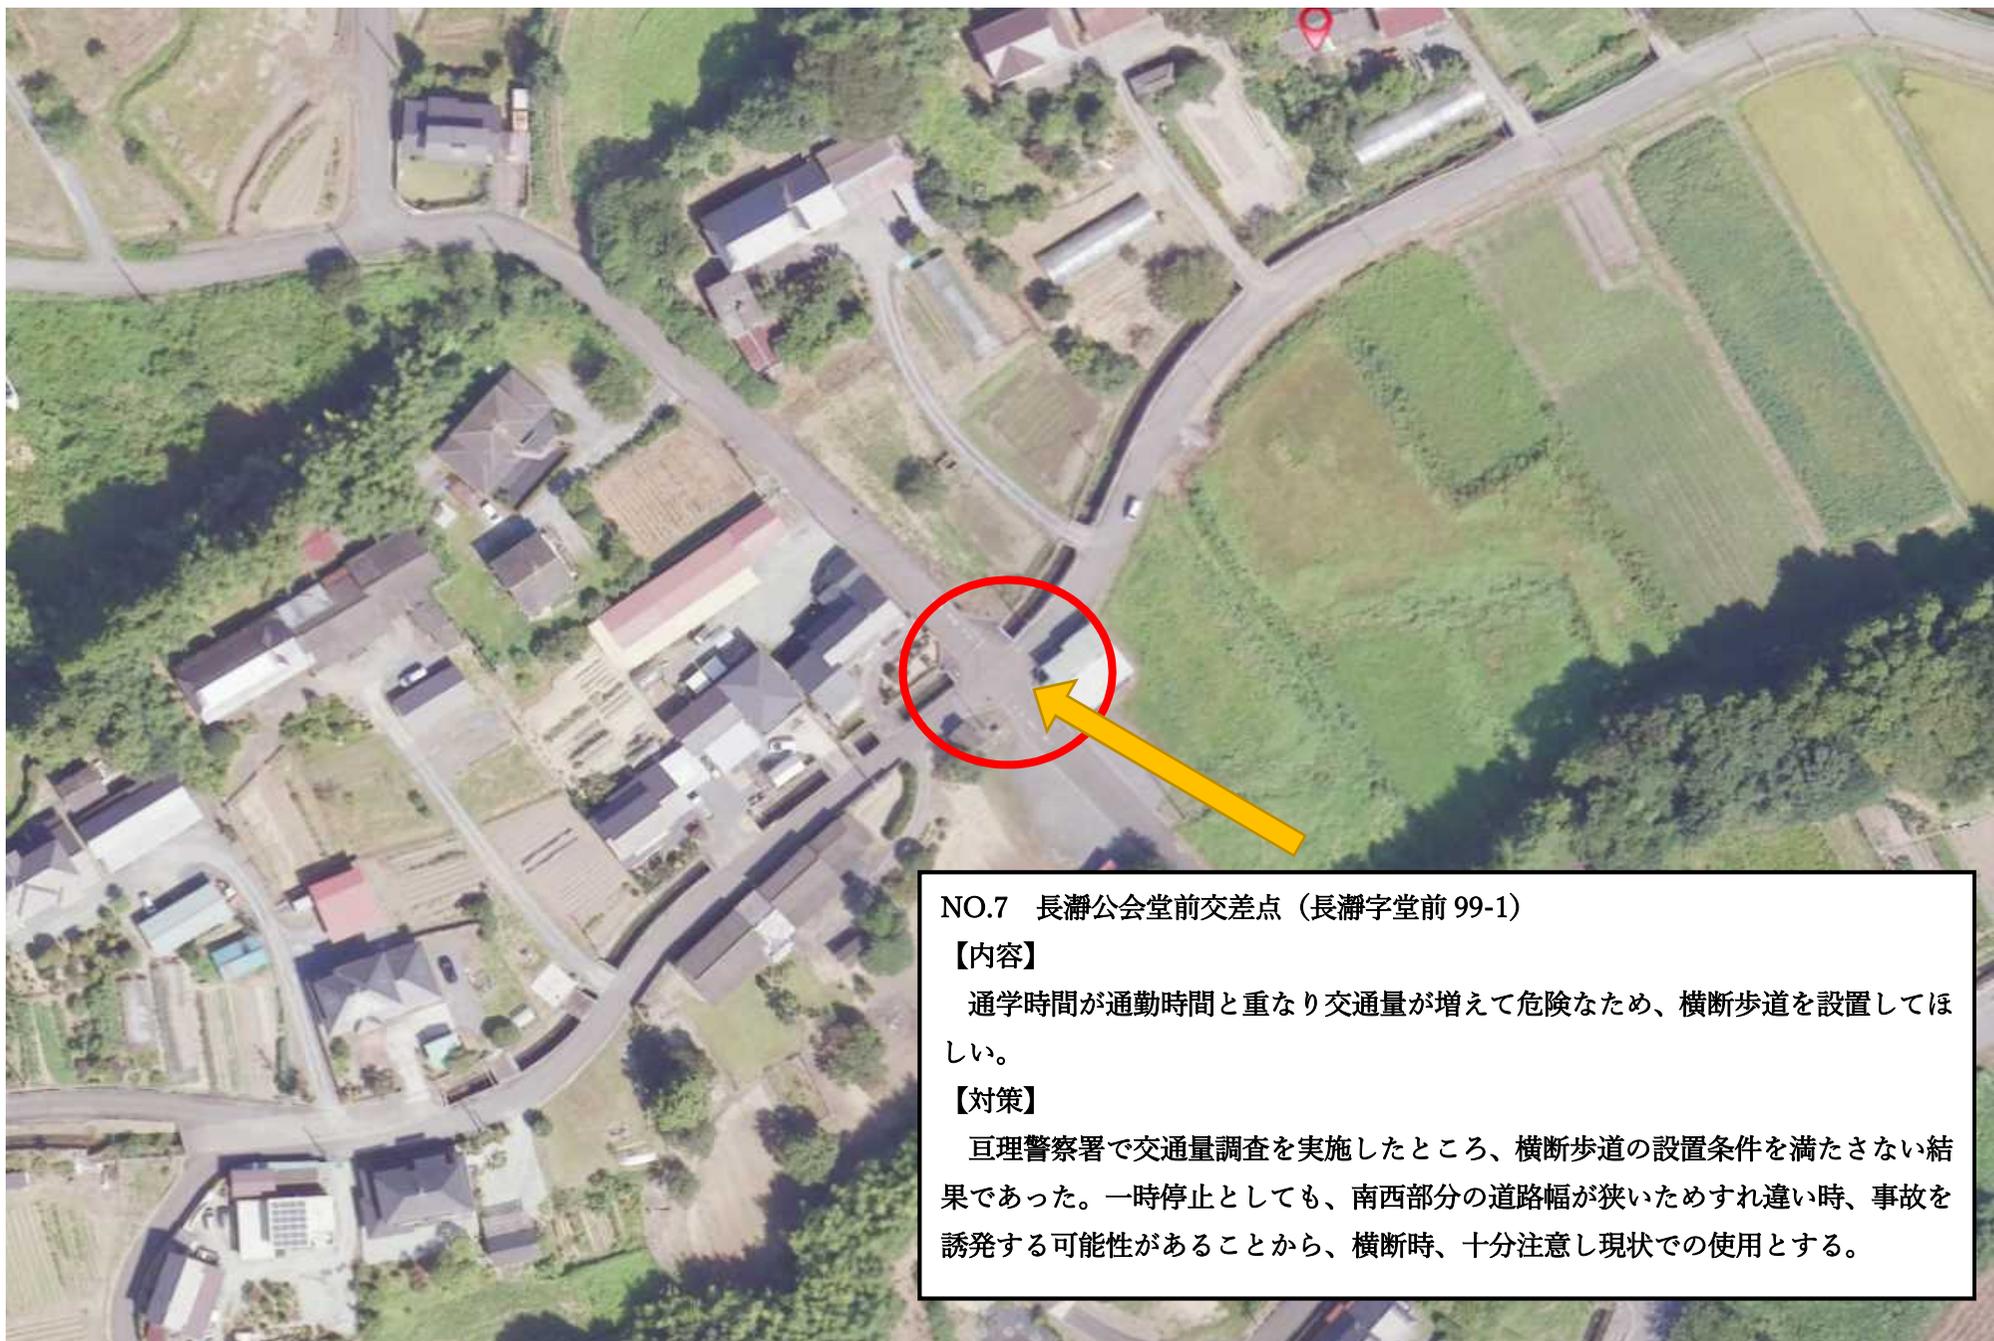
NO.7 長瀬公会堂前交差点（長瀬字堂前 99-1）

通学時間が通勤時間と重なり交通量が増えて危険なため、横断歩道を設置してほしい。

巨理警察署で交通量調査を実施したところ、横断歩道の設置条件を満たさない結果であった。一時停止としても、南西部分の道路幅が狭いためすれ違い時、事故を誘発する可能性があることから、横断時、十分注意し現状での使用とする。

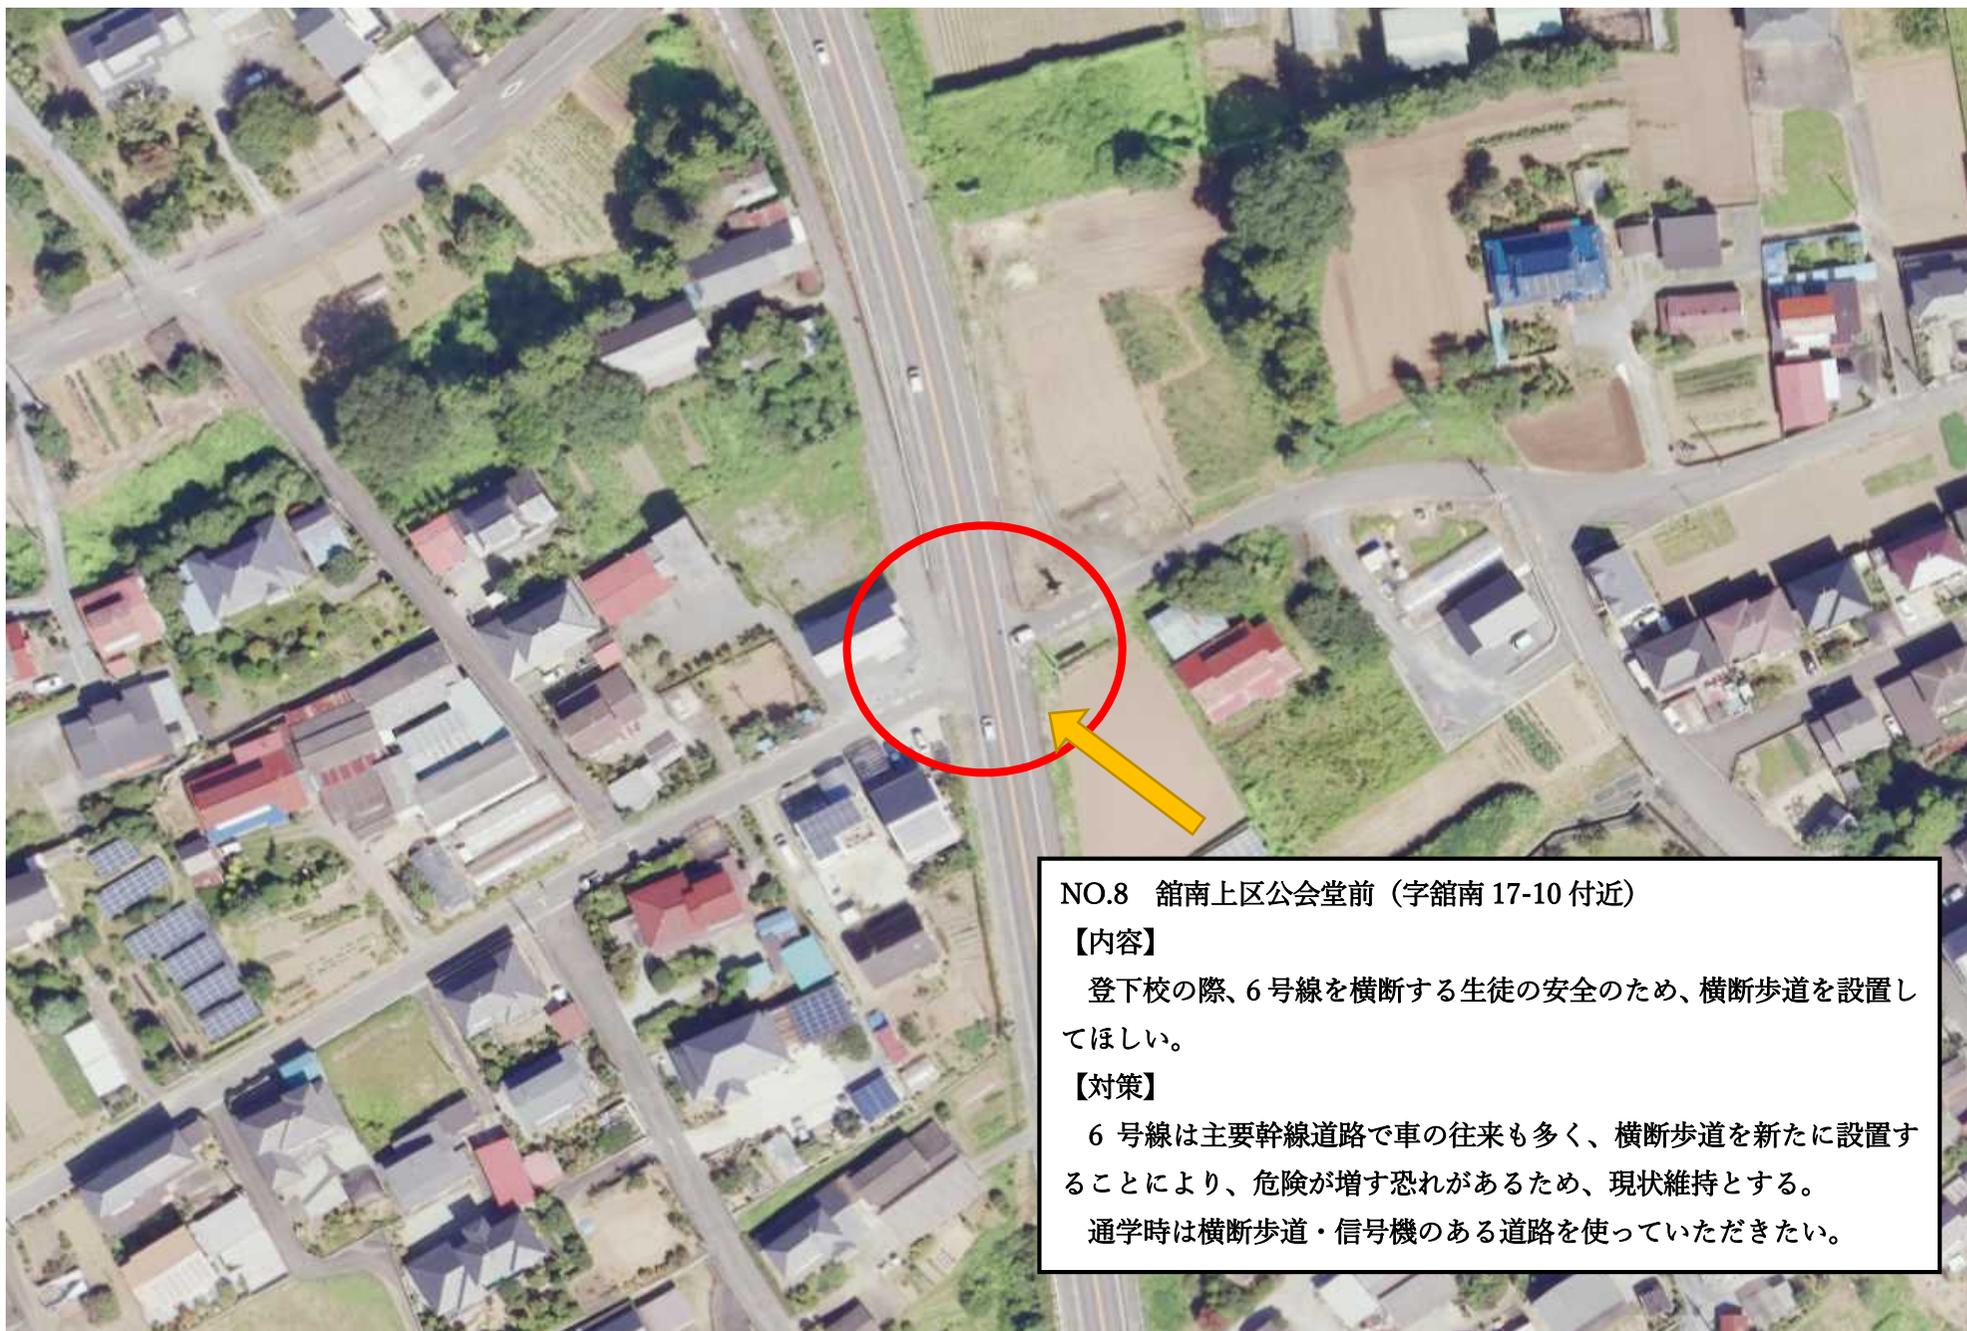
NO.8 館南上区公会堂前（字館南 17-10 付近）

登下校の際、6号線を横断する生徒の安全のため、横断歩道を設置してほしい。

6号線は主要幹線道路で車の往来も多く、横断歩道を新たに設置することにより、危険が増す恐れがあるため、現状維持とする。

通学時は横断歩道・信号機のある道路を使っていただきたい。
