亶理町立小中学校安全点検箇所位置図

宮城県亶理郡亶理町

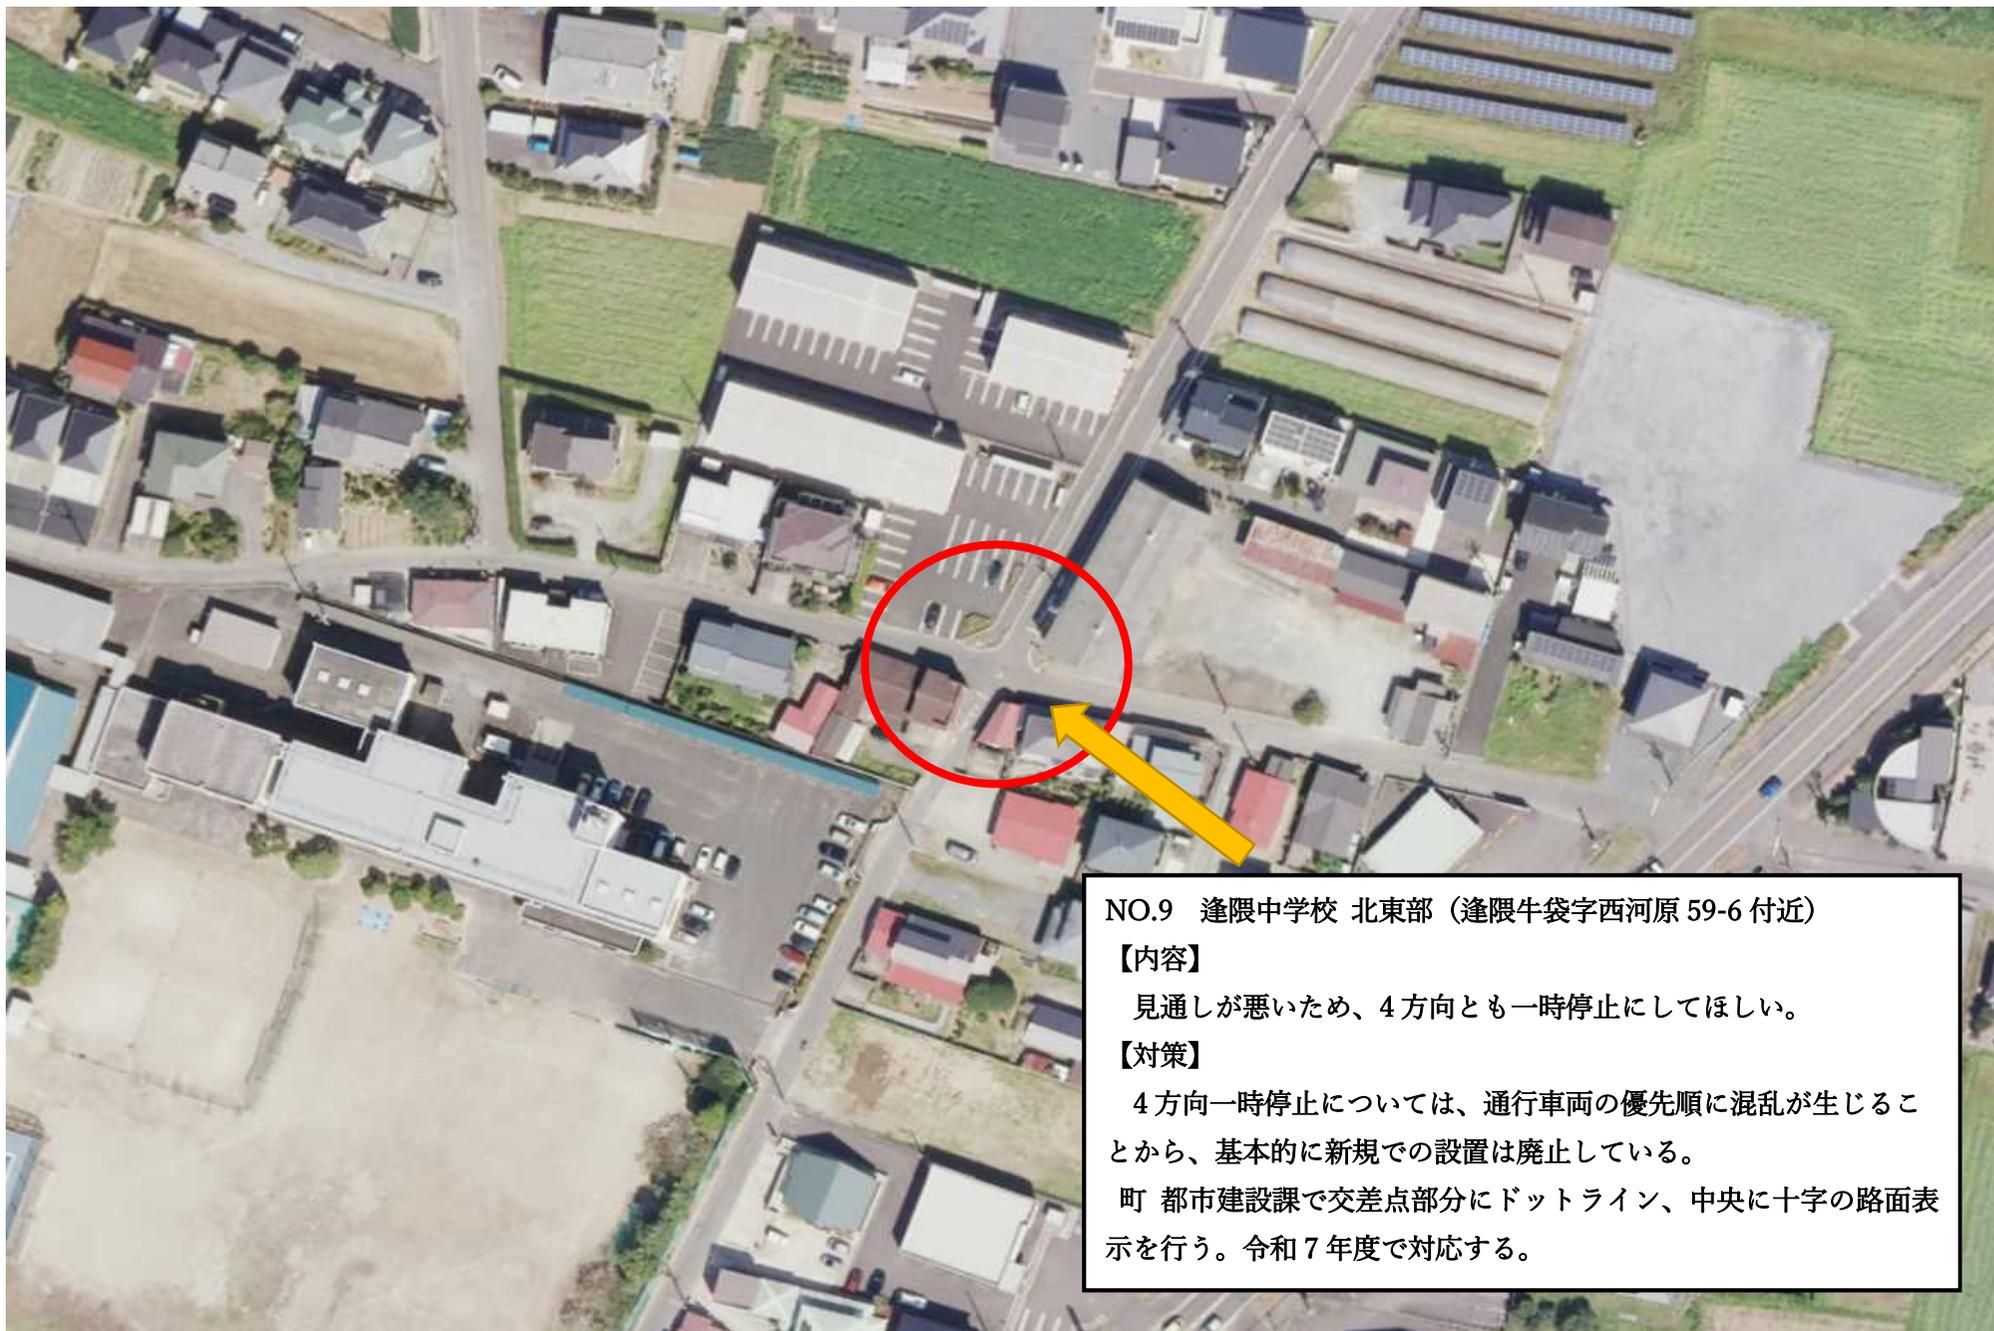
NO.9 逢隈中学校 北東部 (逢隈牛袋字西河原 59-6 付近)

見通しが悪いため、4方向とも一時停止にしてほしい。

4方向一時停止については、通行車両の優先順に混乱が生じることから、基本的に新規での設置は廃止している。

町 都市建設課で交差点部分にドットライン、中央に十字の路面表示を行う。令和7年度で対応する。
